# Overweg- aanrijding Hooge Zwaluwe

Den Haag | december 2025

Onderzoeksraad  
voor Veiligheid

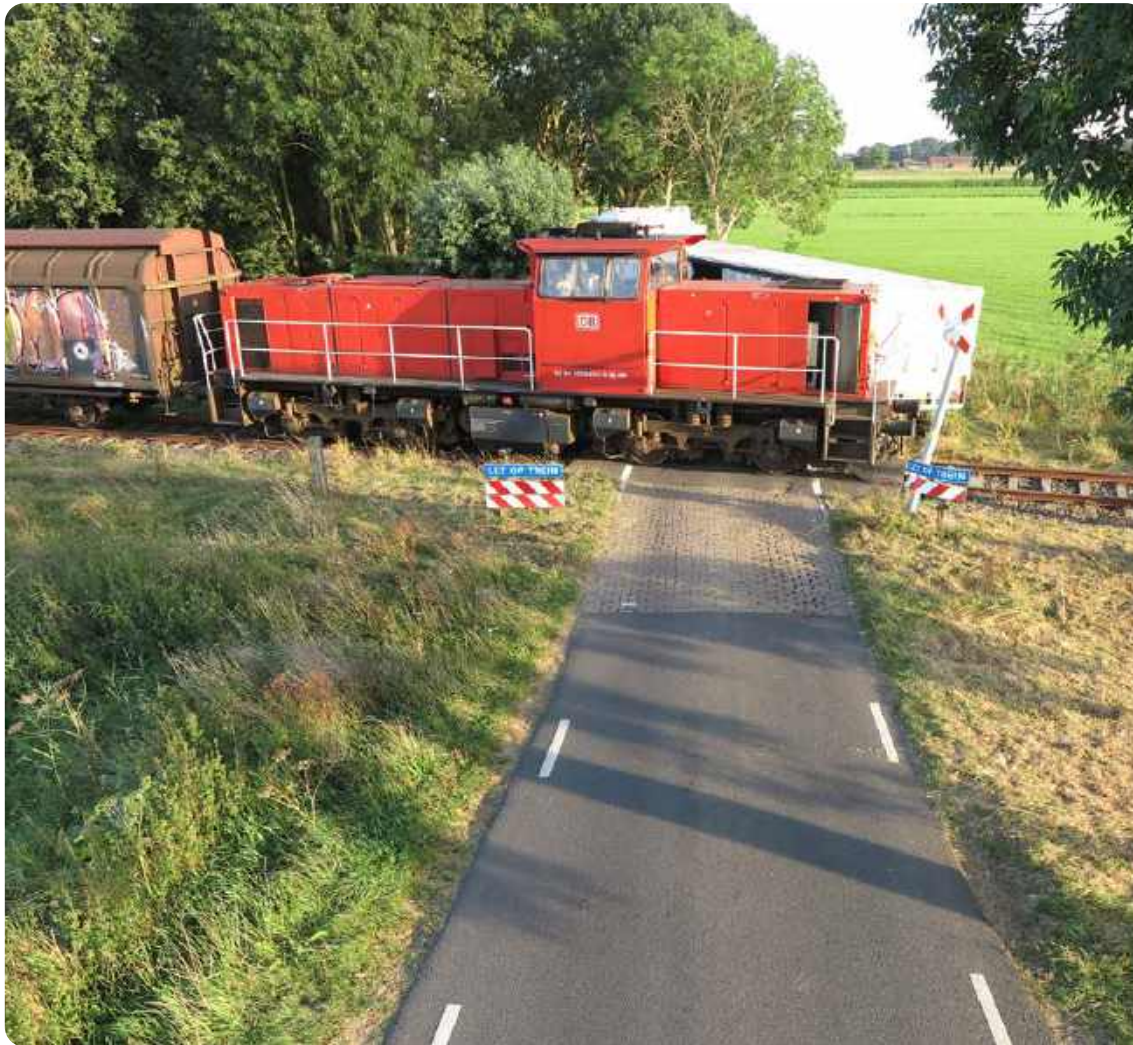
Figuur 1: Foto van de aanrijding met de goederentrein, gezien vanuit de rijrichting van de vrachtwagen (bron: Politie).

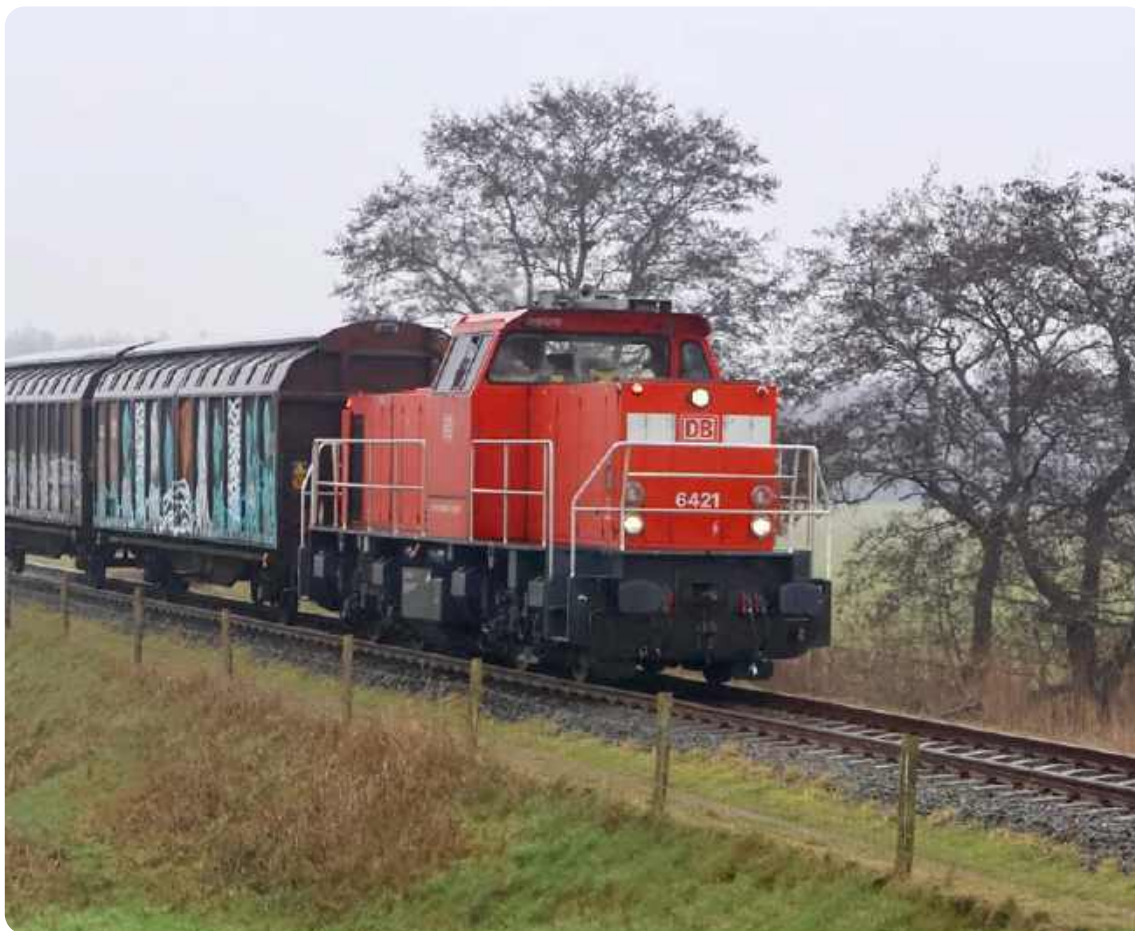
Figuur 3: Foto van een vergelijkbare locomotief met het bordes aan de voorzijde achter de witte reling (bron: Hendrik Bouwknecht/Rail Magazine).

Op het bordes (zie figuur 3) van de locomotief stonden drie personen, in de rijrichting gezien van links naar rechts: de machinist van de trein, een machinist met een zogenaamde wegleeropdracht<sup>10</sup> om het baanvak te leren kennen, en een derde collega. Deze collega was een rangeerder ook wagencontroleur die op emplacement Oosterhout Weststad ondersteunde met het samenstellen van de trein. Deze collega had de technische controle van de wagens uitgevoerd en reed mee terug naar emplacement Lage Zwaluwe.<sup>11</sup>

Deze drie personen stonden achter de reling op het bordes aan de voorzijde van de trein (zie figuur 3). De machinist bediende de locomotief radiografisch met een bedienmodule. Met deze bedienmodule was het mogelijk om de locomotief vanaf een andere plaats dan vanuit de cabine te bedienen. De trein reed vanaf Oosterhout Weststad met een snelheid tussen de 10 en 25 kilometer per uur. Bij nadering van overweg Zanddijk bedroeg de snelheid ongeveer 25 kilometer per uur.

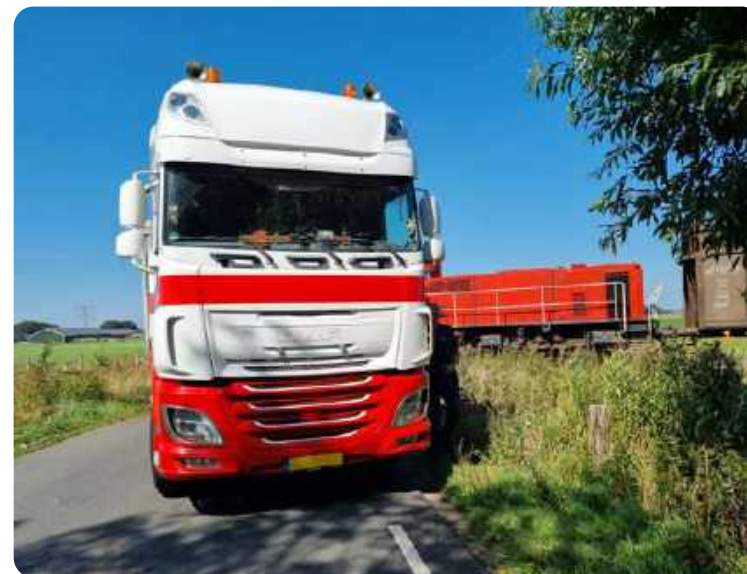
Figuur 4: Bij het ongeval betrokken vrachtwagen op de overweg Zanddijk (bron: Politie).

Bij de aanrijding kwamen de buffers van de locomotief onder de oplegger, waardoor de machinist tussen de oplegger en de locomotief bekneld raakte en vervolgens van de locomotief viel. Als gevolg hiervan kwam de machinist van de goederentrein om het leven. De machinist met de weggleeropdracht raakte gewond en de meerijdende rangeerder en de chauffeur van de vrachtwagen bleven ongedeerd.

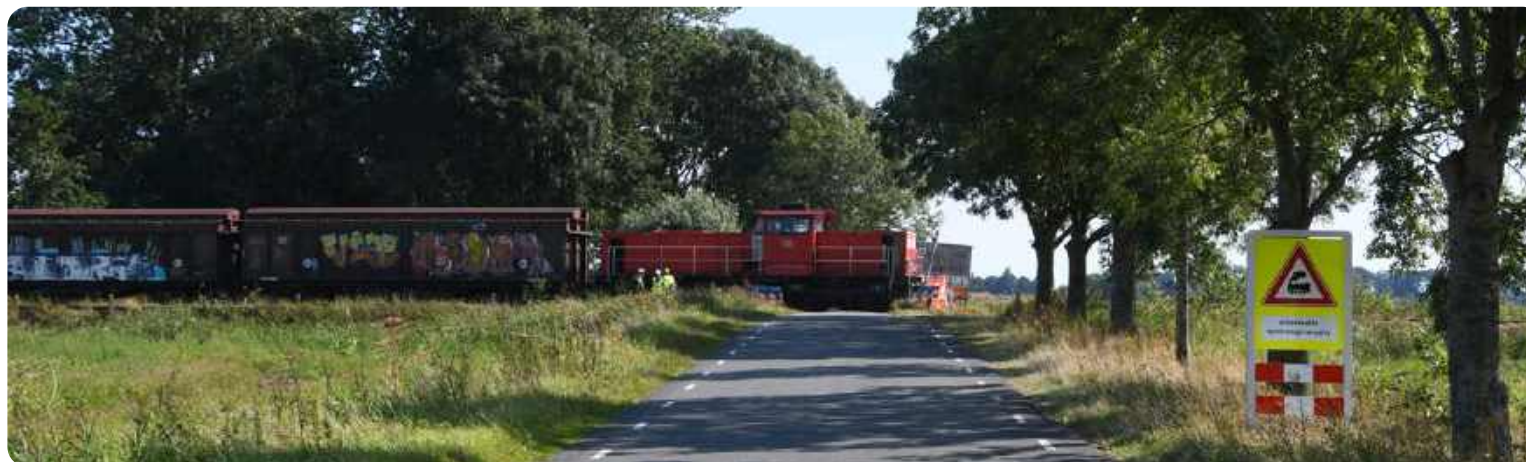
Figuur 5: Foto van overweg Zanddijk vanuit de (noordelijke) naderingsrichting van de vrachtwagen gezien (bron: Politie).

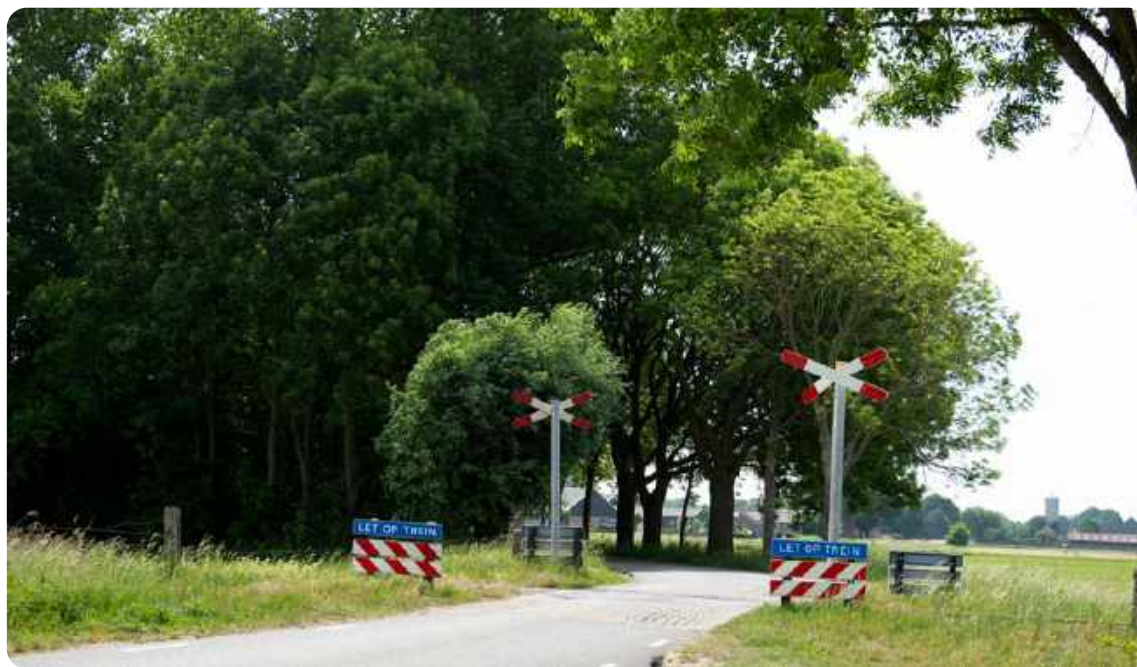
Figuur 10: Overweg Zanddijk, vanuit noordelijke richting gezien (mei 2025) (bron: Onderzoeksraad voor Veiligheid).

De Zanddijk is een geasfalteerde landelijke weg met belijning, waar een maximumsnelheid van 60 kilometer per uur geldt. Dagelijks passeren ruim 850 weggebruikers de overweg (bijlage B.2, figuur 16). Vooral regionaal verkeer maakt gebruik van de Zanddijk. Een derde van het verkeer bestaat uit bestel- en vrachtwagens. Daarnaast maken onder andere personenauto's, landbouwvoertuigen en fietsers gebruik van deze weg. Bij nadering van de overweg passeert een weggebruiker het aankondigingsbord 'overweg zonder slagbomen'<sup>25</sup> (zie figuur 7), om het wegverkeer op een onbeveiligde overweg te attenderen. Vervolgens staat bij de onbeveiligde overweg Zanddijk een andreaskruis<sup>26</sup> en schrikhekken (zie figuur 8 en figuur 9), wat wil zeggen dat het wegverkeer het treinverkeer voorrang moet verlenen. De onbeveiligde overweg voldoet aan de minimale inrichtingseisen die de spoorwegbeheerder stelt aan dit type overweg.

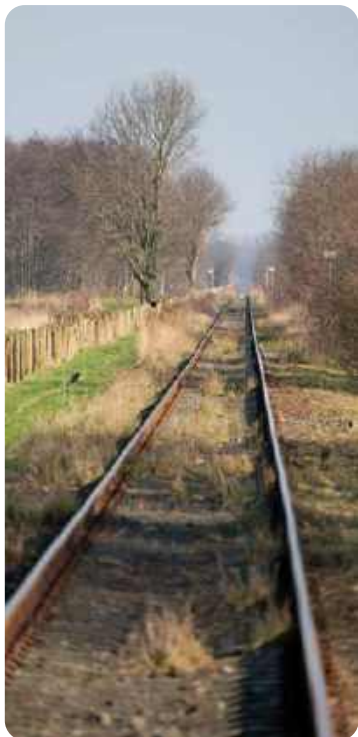
*Figuur 11: Fragment van baanvak Lage Zwaluwe – Oosterhout Weststad met vier treinen per week (tussen overweg Zanddijk en Dahliastraat, februari 2025) (bron: Onderzoeksraad voor Veiligheid).*

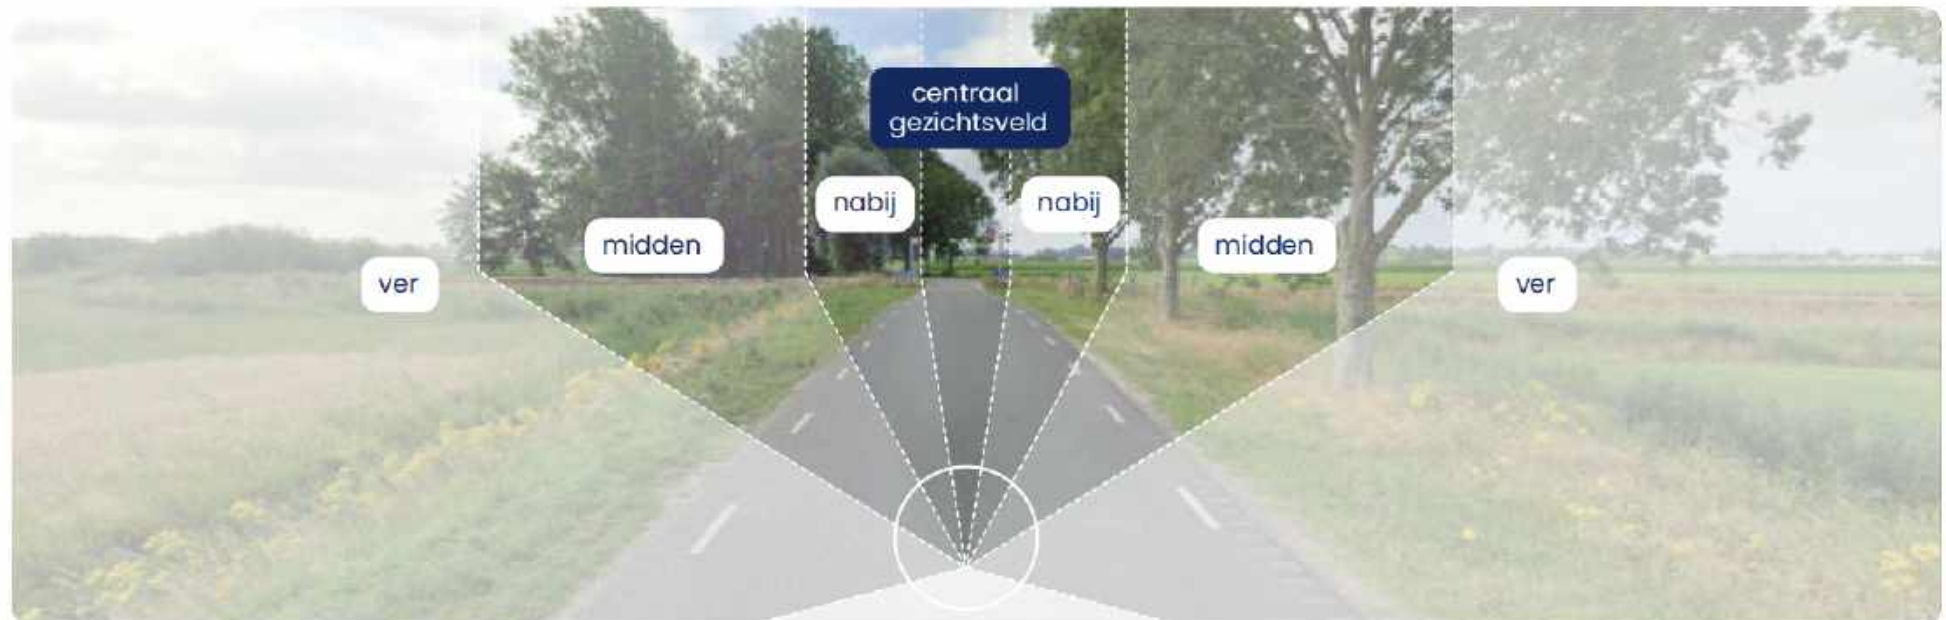
Figuur 13: Voorbeeld van gezichtsveld van een mens geprojecteerd op overweg Zanddijk (bron: Google-Streetview, bewerkt door Onderzoeksraad voor Veiligheid).

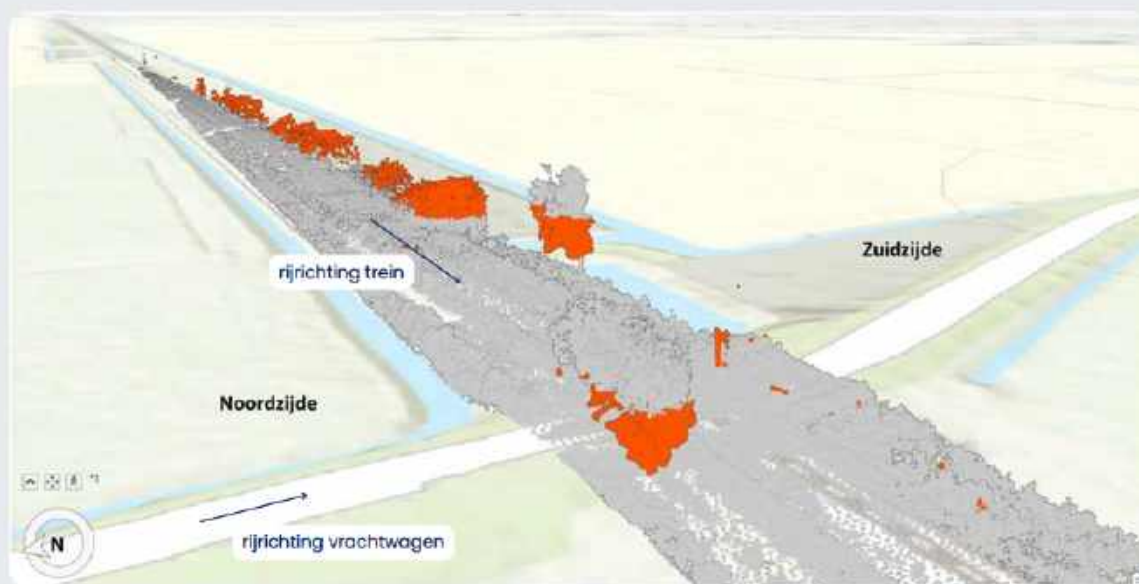
Figuur 18. Analyse van uitzichtlijnen (500x11 meter) zicht belemmerende objecten zijn oranje gemarkeerd. Het Zichtlijnenmodel beoordeelt alleen de strook rondom het spoor. Vanaf de zuidzijde is het spoor vanaf grotere afstand tot de overweg onttrokken aan het zicht (bron: ILT).<sup>95</sup>

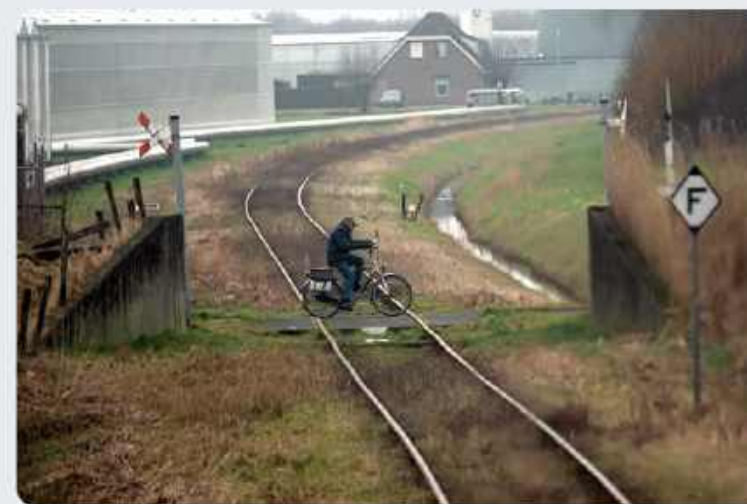
Daarnaast is ook gebleken dat bij meerdere overwegen op het baanvak de zichtlijnen onvoldoende waren door onder meer opstallen, hekwerken en begroeiing (zie figuur 19). Door de spoorwegbeheerder werd niet actief gestuurd op overleg met de bewoners om deze obstakels te saneren.

*Figuur 19: Voorbeeld van één van de andere onbeveiligde overwegen op het baanvak Lage Zwaluwe – Oosterhout Weststad waar het zicht volledig belemmerd is door een betonnen wand aan beide zijden van de overweg (februari 2025) (bron: Onderzoeksraad voor Veiligheid).*
