Rijkswaterstaat  
Ministerie van Infrastructuur en Waterstaat

# Staat van de Infrastructuur Rijkswaterstaat 2024

Datum    december 2025  
Versie    1.00  
Status    Concept

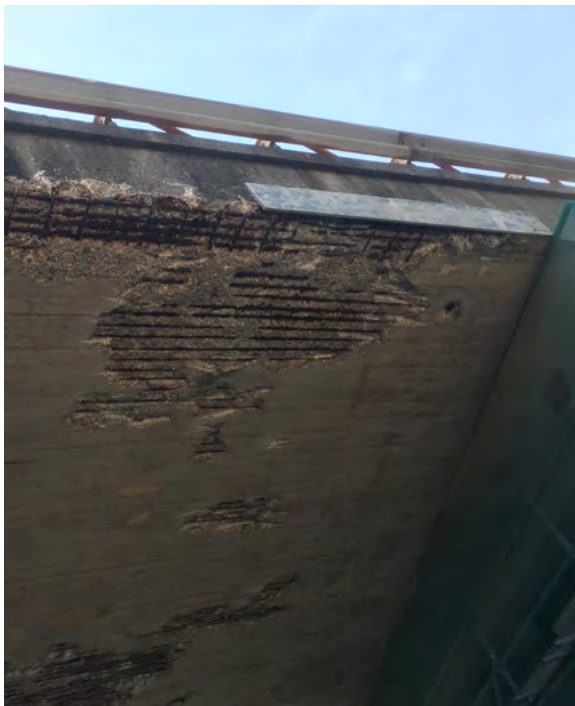
Ouderdom en slijtage in het spoorwegviaduct Sassenheim (A44).

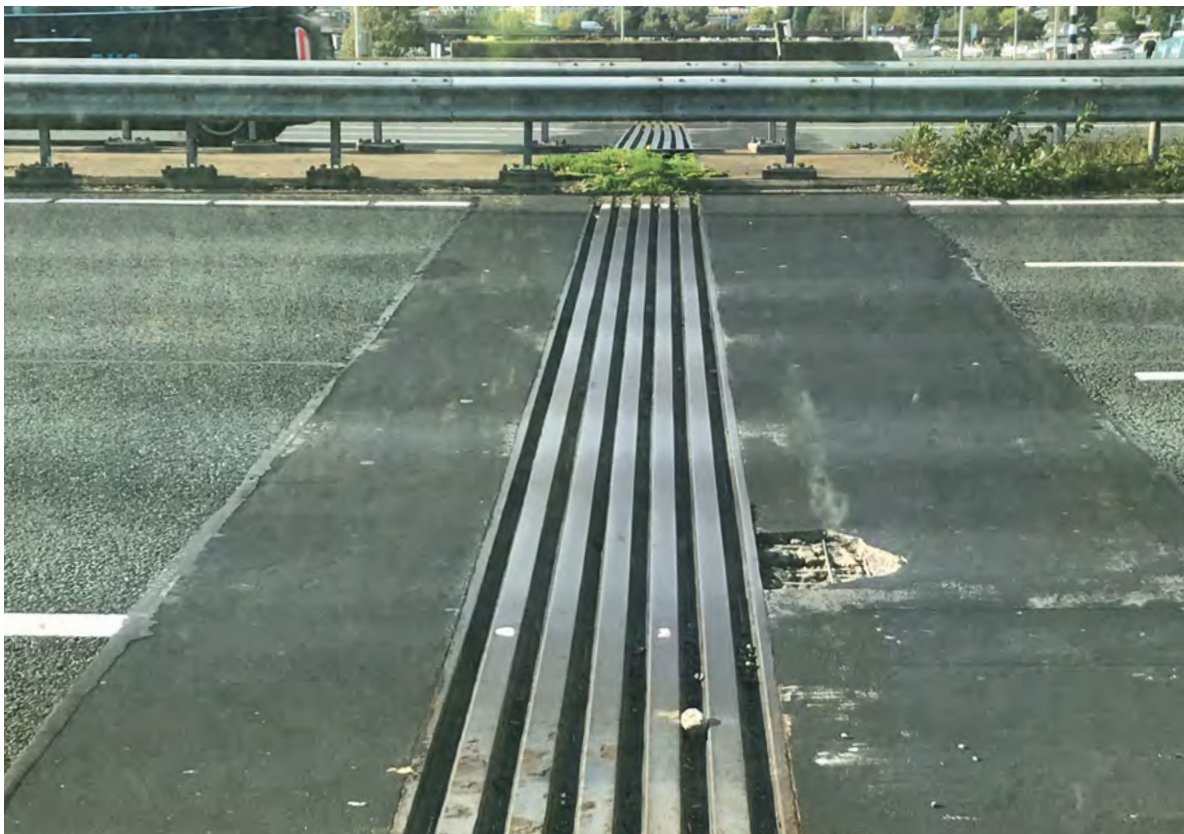
Schade aan het wegdek van de Zeeburgerbrug.

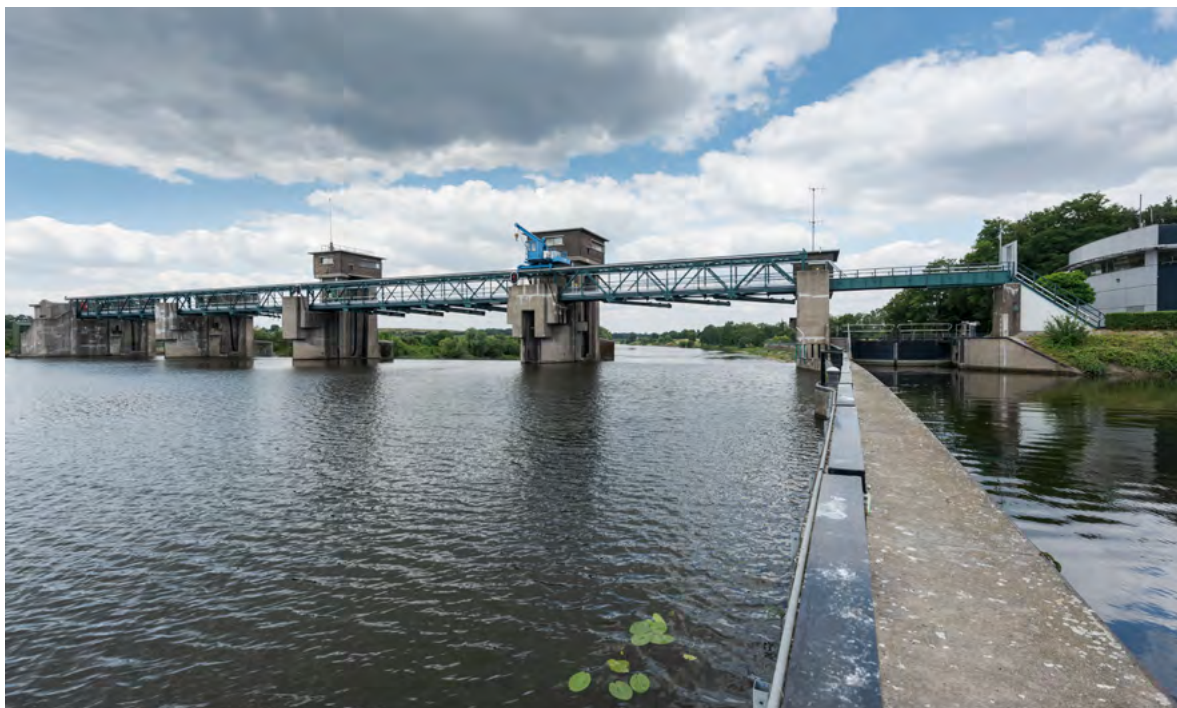
- Op 3 januari 2024 bezweek de overlaatdam bij Bosscherveld. Deze is inmiddels hersteld.
- Op 12 oktober voer een vrachtschip aan tegen stuw Borgharen bij Maastricht. Door deze aanvaring kon RWS een deel van die stuw niet meer sluiten. Een van de gevolgen was een kortdurende daling van de waterstand in de Maas tussen België en Borgharen. Op 19 oktober 2024 was het schip verplaatst, het waterpeil weer op orde en kon de scheepvaart hervat worden. RWS plande verdere herstelwerkzaamheden in voor 2025.

Stuw en sluiscomplex Borgharen, ten noorden van Maastricht.

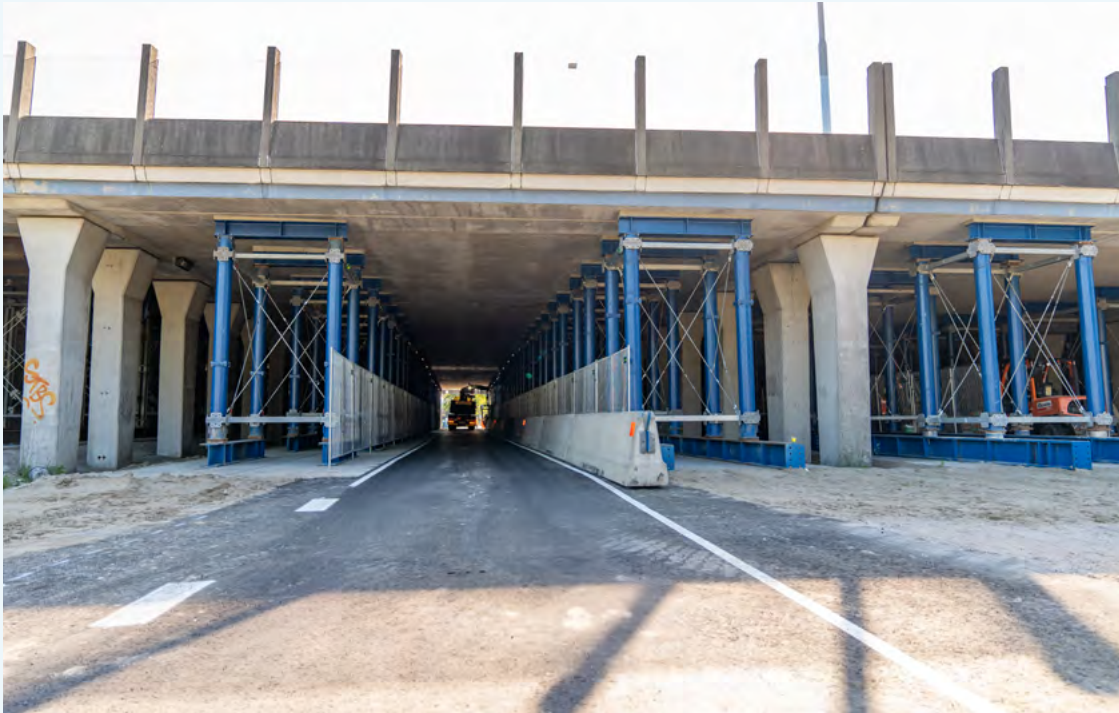
RWS zet steeds vaker beheersmaatregelen in en hierdoor gaan de kosten voor onderhoud omhoog. Een voorbeeld van een dergelijke beheersmaatregel is de opvangconstructie onder Kunstwerk 58, een viaduct in de A16 over de Hoofdweg in Rotterdam. Deze stond er van 2022 tot in 2024. Hiermee heeft RWS ervoor gezorgd dat verkeer dit viaduct veilig kon blijven gebruiken terwijl de vervanging van het viaduct werd voorbereid en uitgevoerd.

Opvangconstructie onder Kunstwerk 58, een viaduct in de A16.
