# Overweg- aanrijding Hooge Zwaluwe

Den Haag | december 2025

Onderzoeksraad  
voor Veiligheid

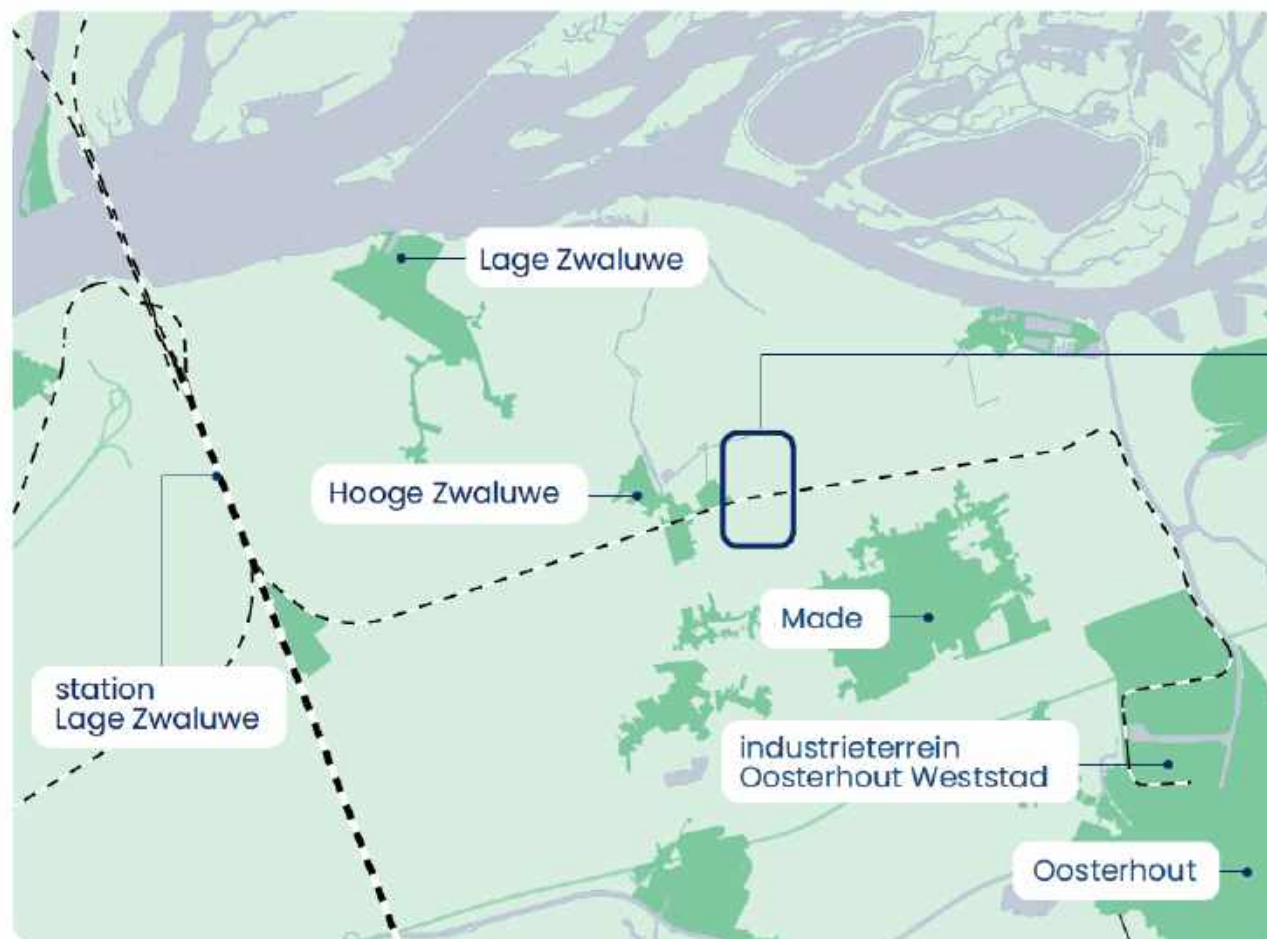
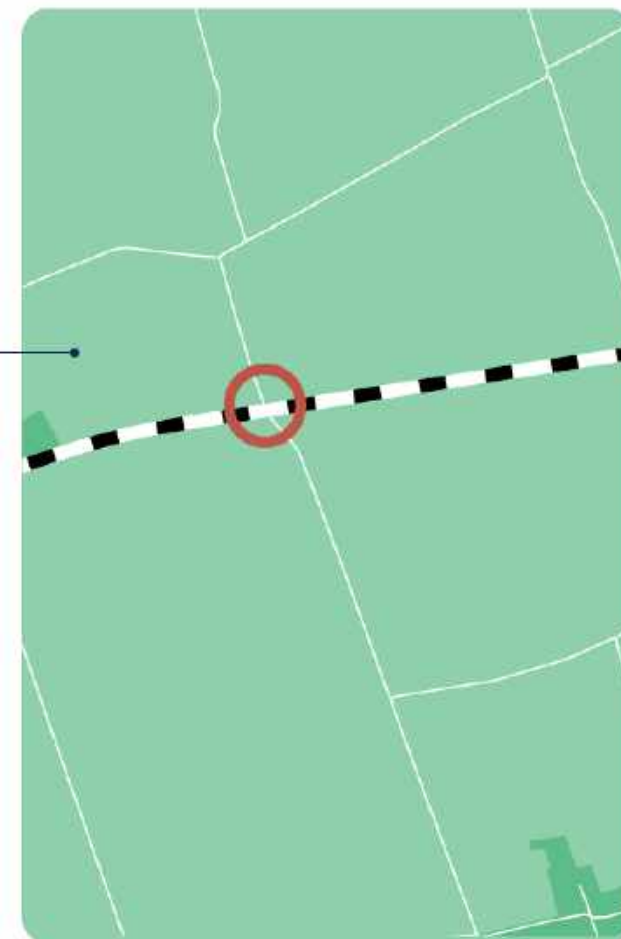
Figuur 2: Situatieschets van de ligging van de ongevalslocatie met de overweg Zanddijk in Hooge Zwaluwe (bron: Onderzoeksraad voor Veiligheid)

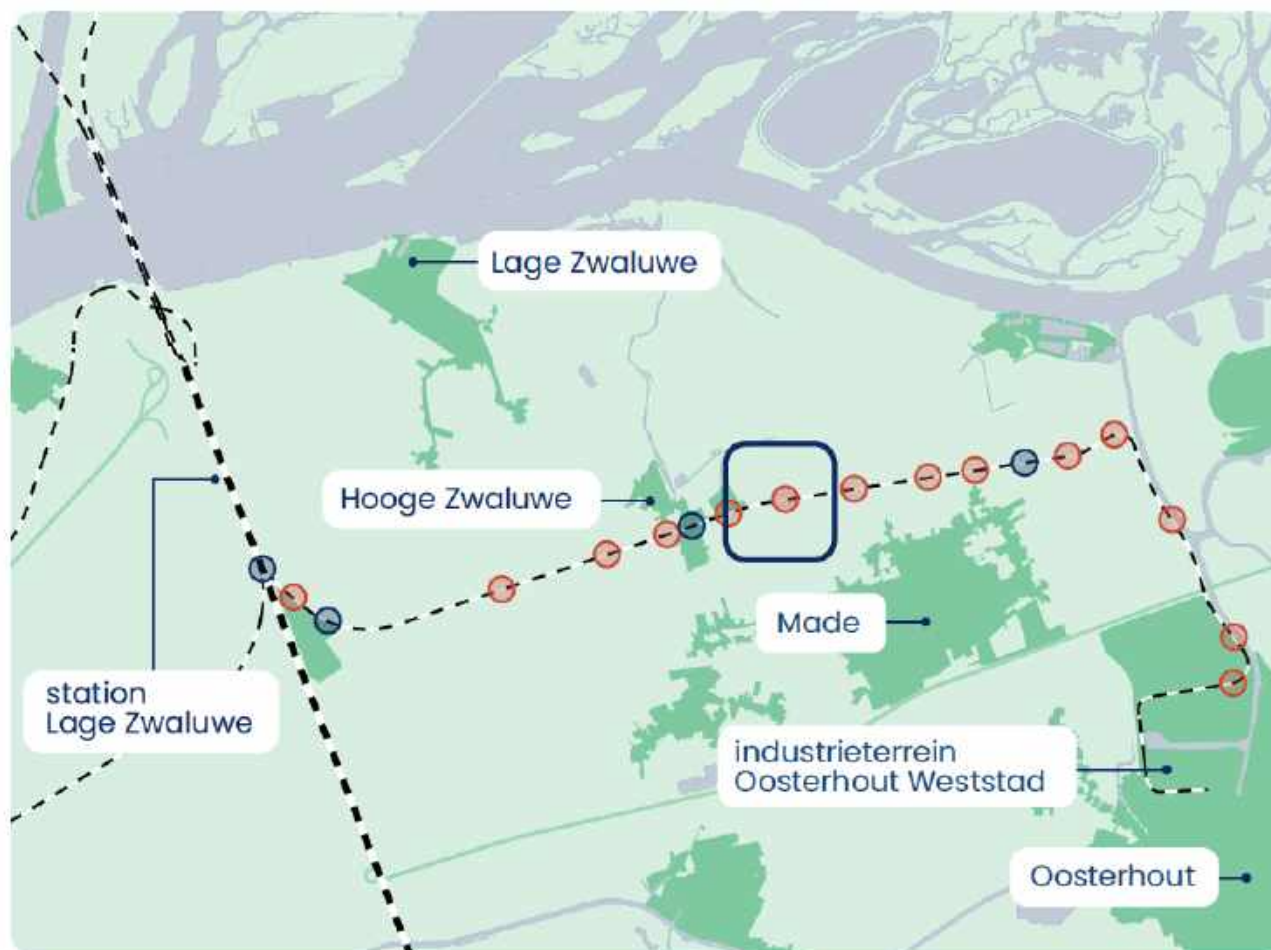
Figuur 6: Overwegen op het landelijk gelegen baanvak Lage Zwaluwe – Oosterhout Weststad en emplacement Oosterhout Weststad (blauwe cirkel: beveiligde overweg (overweg met overwegboom), rode cirkel: onbeveiligde overweg) (bron: Spoorwegbeheerder, Basisbeheerkaart, opgemaakt door Onderzoeksraad voor Veiligheid).<sup>19</sup>

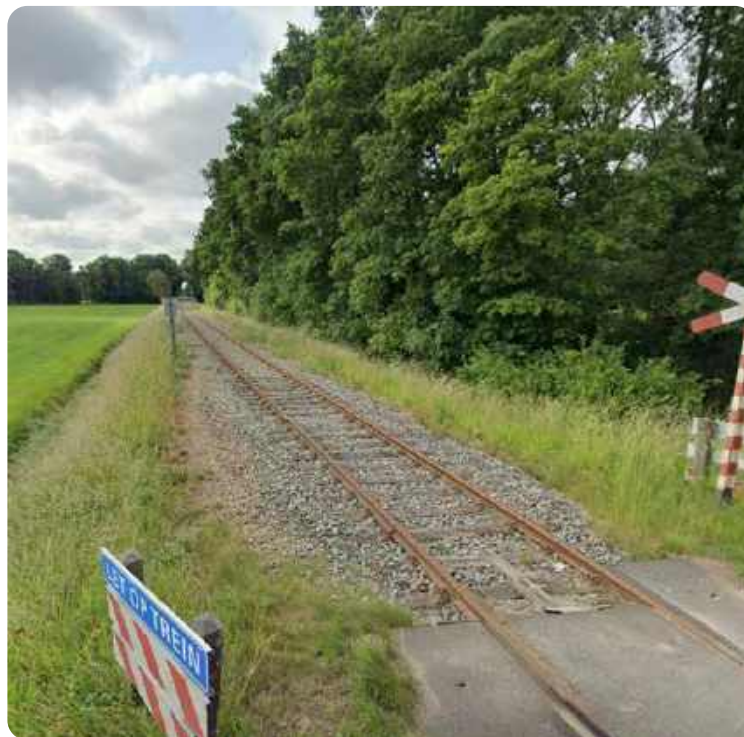
*Figuur 12: Fragment van baanvak waarover vier treinen per uur rijden (Arnhem – Apeldoorn, ter hoogte overweg Broeksweg, Loenen, juni 2005) (bron: Google Streetview).*

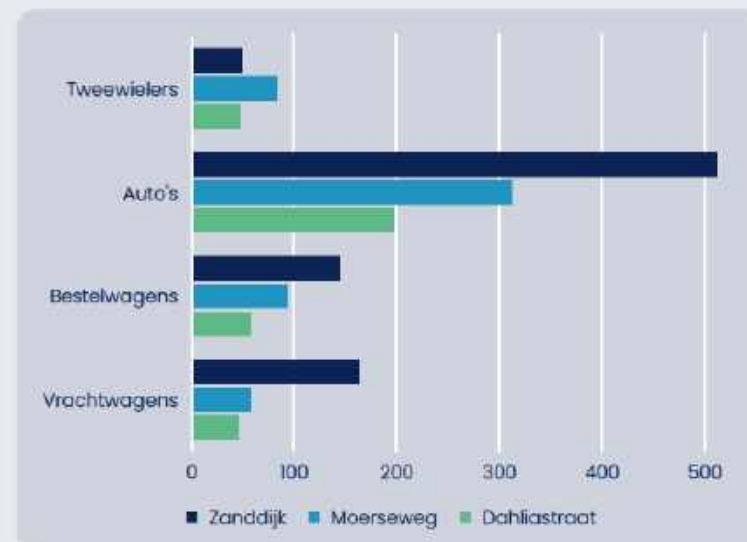
De gemeente Drimmelen heeft dertien overwegen in haar beheersgebied, waarvan twee beveiligde overwegen. Enkele jaren geleden is de Zanddijk verbreed, zodat er een betere verbinding ontstond naar een plaatselijk industrieterrein. De verkeersintensiteit van auto's, bestel- en vrachtwagens (zie figuur 16) op de Zanddijk is hoger dan op de twee naastgelegen onbeveiligde overwegen.<sup>89</sup> Uit observaties ter plaatse blijkt dat het overgrote deel van de weggebruikers niet actief kijkt naar een mogelijk naderende trein.

Figuur 16: Verkeersintensiteitsmetingen (werkdagen) op de Zanddijk en de ten westelijk gelegen overweg Moerseweg en ten oostelijk gelegen Dahliastraat (bron: gemeente Drimmelen).

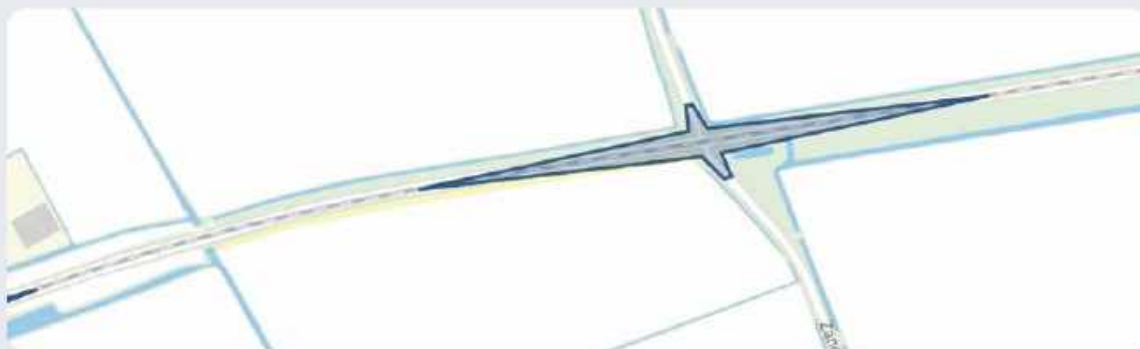
Figuur 17. Uitzichtlijnen voor overweg Zanddijk (bron: Ministerie van Binnenlandse Zaken en Koninkrijksrelaties).<sup>94</sup>
